# **TERÄSVYÖJÄTTEEN VÄHENTÄMINEN KOKOONPANOSSA**

Opinnäytetyö  
Tammikuu 2013  
Kone- ja tuotantotekniikan koulu-  
tusohjelma  
Kone- ja laiteautomaatio  
Tampereen ammattikorkeakoulu

KARJALAINEN, OUTI  
Teräsvyöjätteen vähentäminen kokoonpanossa

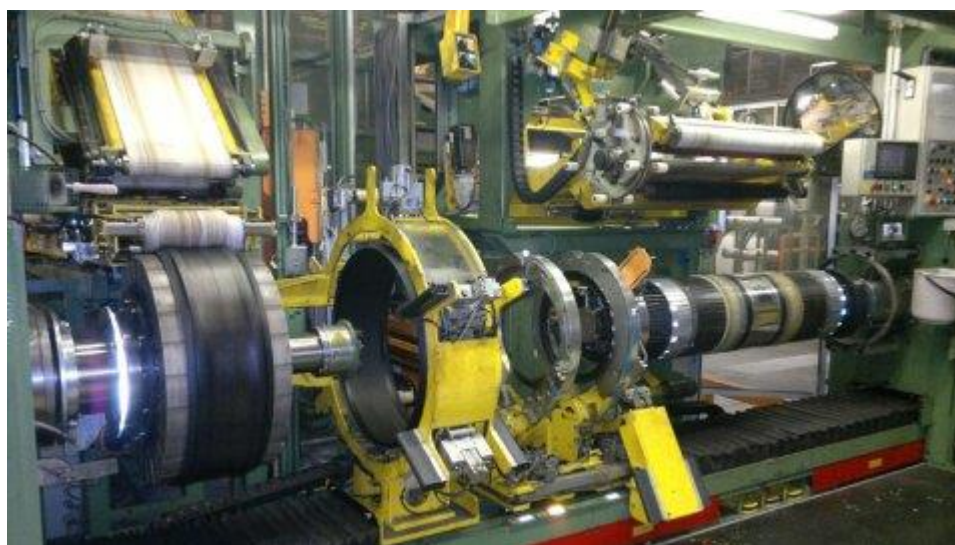
Kuva 5. Autosingle kokoonpanokone K-41

Kokoonpanokone vetää vyörummulle kaksi teräsvyötä, joista leveämpi tulee ensimmäisenä. Näiden päälle tulee JLB-nauha sekä kulutuspinna. Operaattori tarkastaa kulutuspinnan sauman paksuuden ja avonaisuuden. Kone vetää yhdistelmän runkorummun ympärille ja renkaasta riippuen 1-2 kerrosta kangasta koordia. Operaattori tarkastaa sekä yhdistelmän että koordin saumojen pituuden. Tämän jälkeen kone siirtää operaattorin asettamat kaapelit runkopaketille. Kun komponentit on vedetty kokoonpanokoneen vyörummulle ja renkaan runko asetettu venytyskoneen laipioille, koneen siirtorengas siirtää

H-koneita on neljä kappaletta ja niillä tehdään sekä henkilöautorenkaita että C-renkaita. Yleisin HA-renkaan kokoonpanokonetyyppi Nokia Renkailla on VMI Groupin valmistama 248 Autosingle, joita on 18 konetta(Kuva3) ja niillä valmistetaan ha-renkaita, C-renkaita ja SUV-renkaita. Nokian tehtaan uusimpia koneita edustaa VMI-Groupin MAXX, joita on kolme kappaletta.

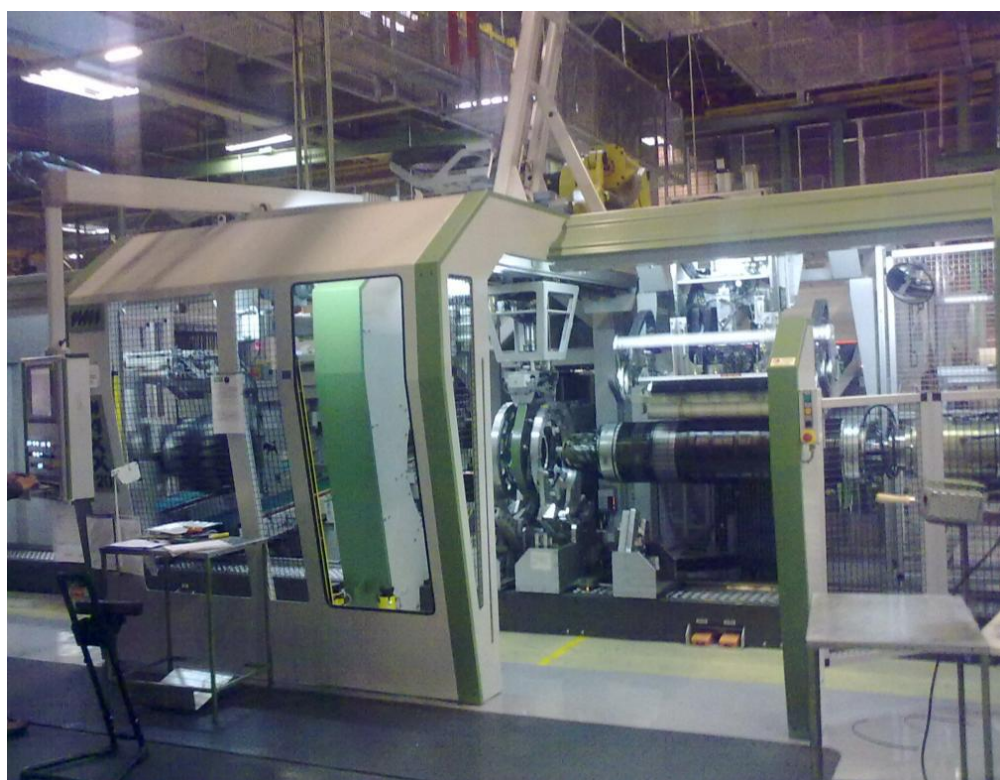
Kuva 6. VMI MAXX Autosingle

MAXX-autosinglellä kokoaminen poikkeaa edellä kuvatusta. Operaattori ei ole koskeuksissa aihioon missään vaiheessa. Kun edellä kuvatussa kokoonpanossa operaattori asettaa käsin kaapelit, yhdistelmän seurantatarran ja askeltaa yhdistelmän, koordin sekä kulutuspinnan.

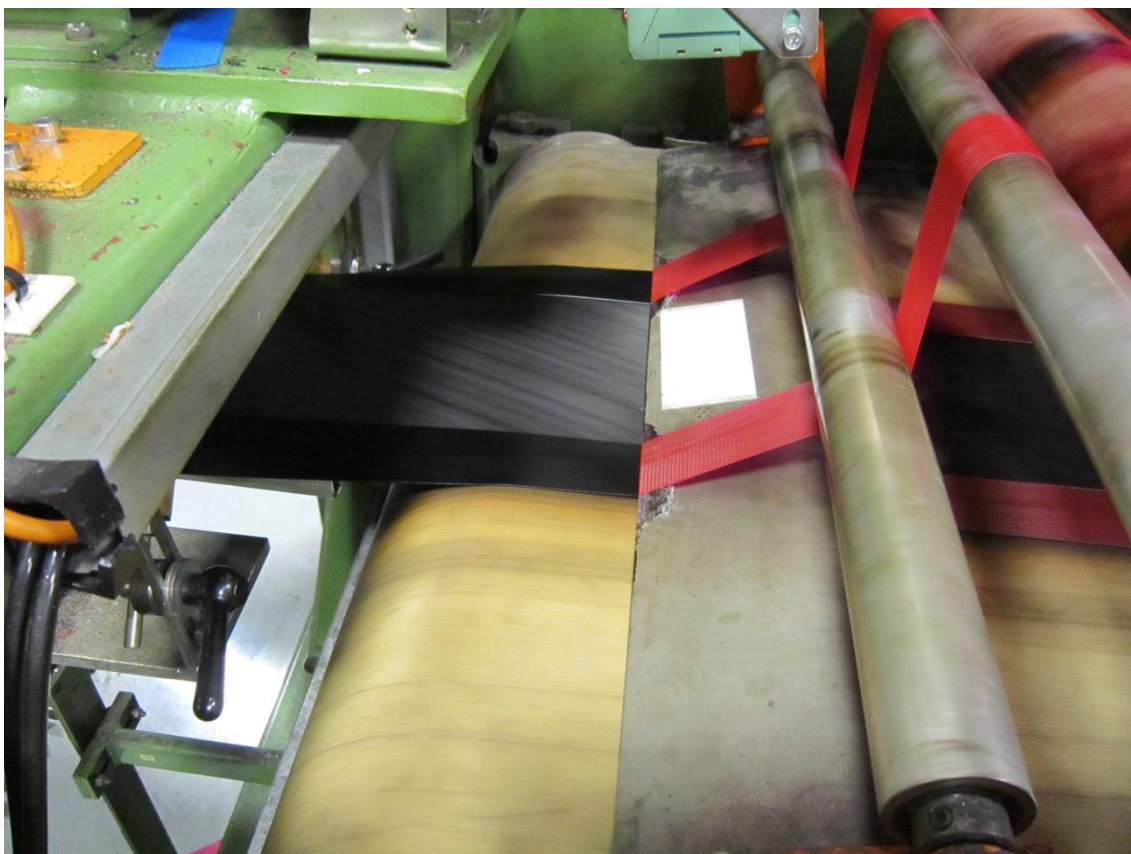
Kuva 7. Stripsauslaite

Stripsauslaitteella (Kuva7) lisätään leveimmän teräsvyön reunoihin vahvistava erotusstripsi.

Vyöreunan stripsi on käytössä sekä leveissä rakenteissa että isoissa vaativissa koissa, C- ja LT renkaissa ja V- ja nopeamman nopeusluokan renkaissa.

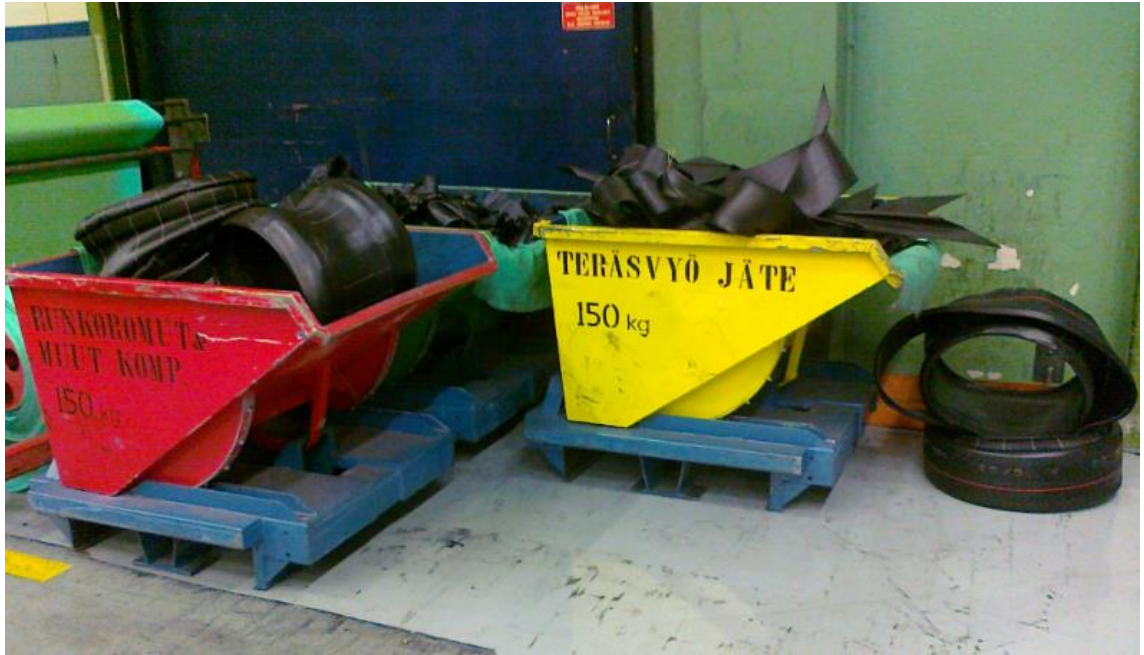
Kuva 8. Jäteastiat kokoonpanossa

Kokoonpanokoneilla tuotannossa syntyvä jäte erotellaan ja lajitellaan omiin jätelajikohdaksiin astioihin, jotka täyttyessään punnitaan ja kirjataan ylös kokoonpanojätteeksi (Liite3). Seurannan päätarkoitus oli selvittää kokoonpanosta johtuvat teräsvyöjätteet, joihin kone- ja vaihtojäte lukeutuvat. Jätelavalle (Kuva8) tulevat myös kokoonpanosta riippumattomat ja siinä ilmenevät laatu-jätteet, jotka seurannalla haluttiin erottaa teräsvyön kokonaisjättemäärästä.

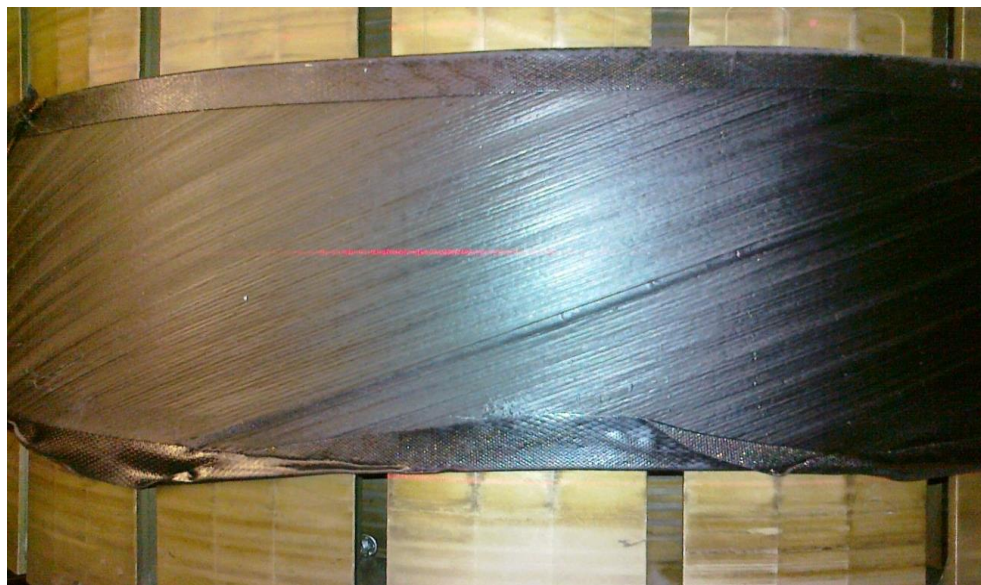
Kuva 9. teräsvyössä huono stripsi

Kokoonpanosta riippumatonta jätettä on teräsvyön laadusta johtuva jäte ns. laatujaäte, joihin lukeutuvat mm. leveys heitto, huono stripsi (Kuva 9), väärä materiaali, vekiit sekä teräsvaunun välikangas kaksinkerroin.

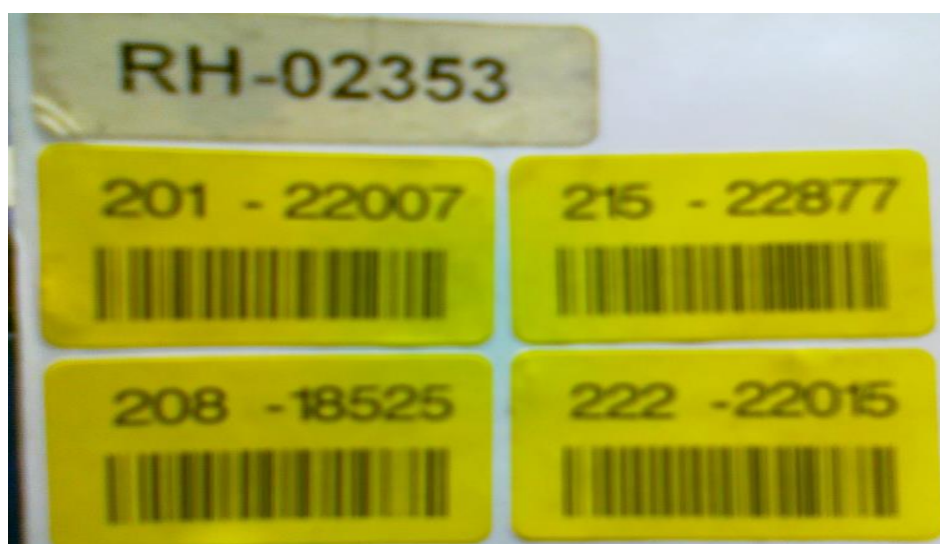
Kuva 10. Ylempänä vanha tarra ja alempana 4kpl uusia keltaisia viivakooditarroja

Syyn selvittyä operaattoreita on lisätty yhdellä ja tarrat on vaihdettu viivakoodillisiin (Kuva 10) ja henkilökohtaisista konekohtaisiin merkintöihin. Tarvittaessa tiedot voidaan kuitenkin jäljittää.

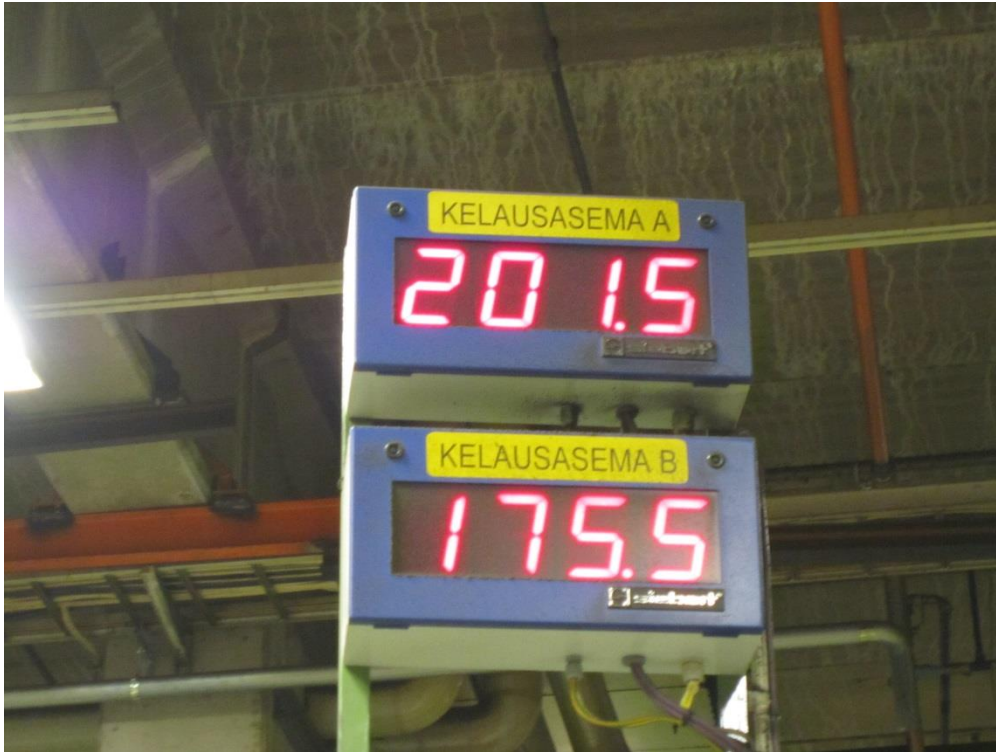
Kuva 11. Kelausasema A(1-vyö) ja B(2-vyö)

Lisäksi teräsvyökeloihin on lisätty mitta-antureita, jotka pysäyttävät kelauksen mikäli anturi havaitsee toleranssin ulkopuolisen lukeman sekä isot näyttötaulut katon rajaan (Kuva 11.), näyttötaulu ei kuitenkaan poista operaattorin jatkuvaa visuaalista tarkastelua sekä minimissään kerran kelanvaihdon yhteydessä tehtävää mittausta. Kokoonpanoon ei saa lähettää toleranssit ylittävää teräsvyötä, vaan se on ohjattava purkuun.

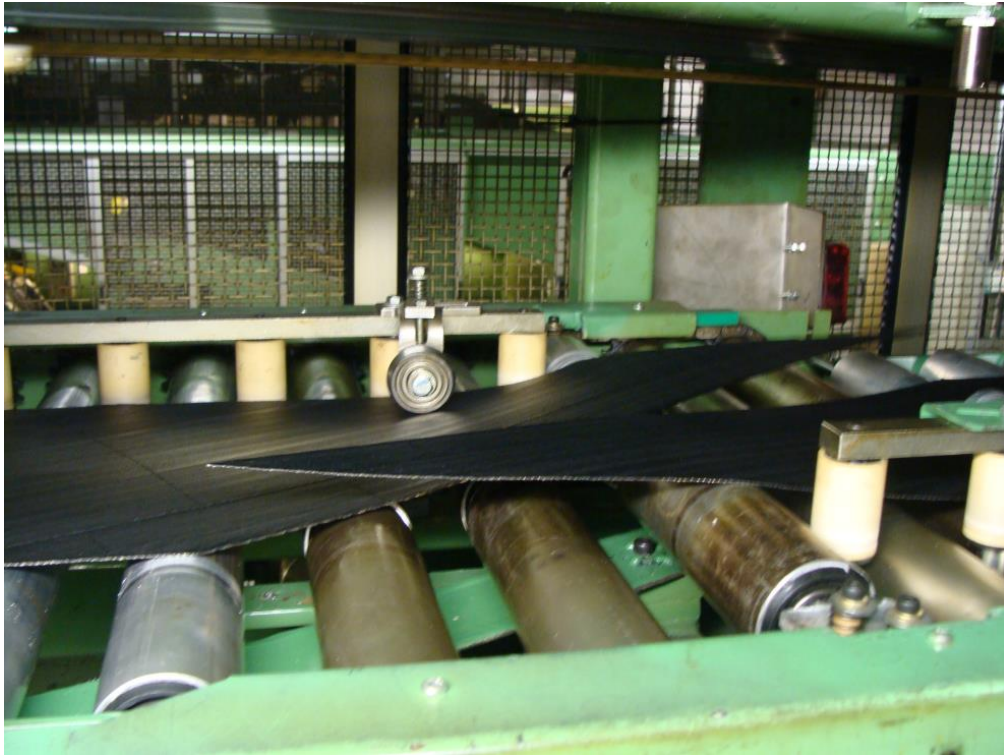
Kuva 12. Ohjelmamuutos (Risto Ollikainen 2012)

Muutoksilla on haettu toimintavarmuutta lähinnä leikkuuympäristöön. Muutoksia on jouduttu tekemään myös mekaanisten muutosten vuoksi. Ohjelmaa on muutettu siten että teräsvyötä ajetaan leikkuun jälkeen vetäville rullille 2cm. Tämä edesauttaa seuraavaa mittaussykliä, koska materiaalin pää on jo ohittanut leikkuuvasteen ja muut mekaaniset esteet. Ohjelmaan on tehty myös muutos terän ajamiseksi materiaalin päälle ennen vasteen ylösnousua leikkuun aikana. Tämä estää terän törmäämisen materiaalin reunan. Ohjelmasta on myös poistettu induktiivisenrajan ohjaama leikkumatka. Nykyi-

sellään ohjelma suorittaa leikkuumatkan laskennallisesti, ottaen huomioon vyön leveyden ja leikkuukulman. Näin leikkuumatka on saatu tarkemmaksi ja häiriöherkät rajat poistettua kokonaan leikkuuympäristöstä. Leikkuuvastimen ylhäällä oloaika on lisätty, etteivät vyön päät sulaisi takaisin kiinni toisiinsa leikkuun jälkeen. (Risto Ollikainen 2012)

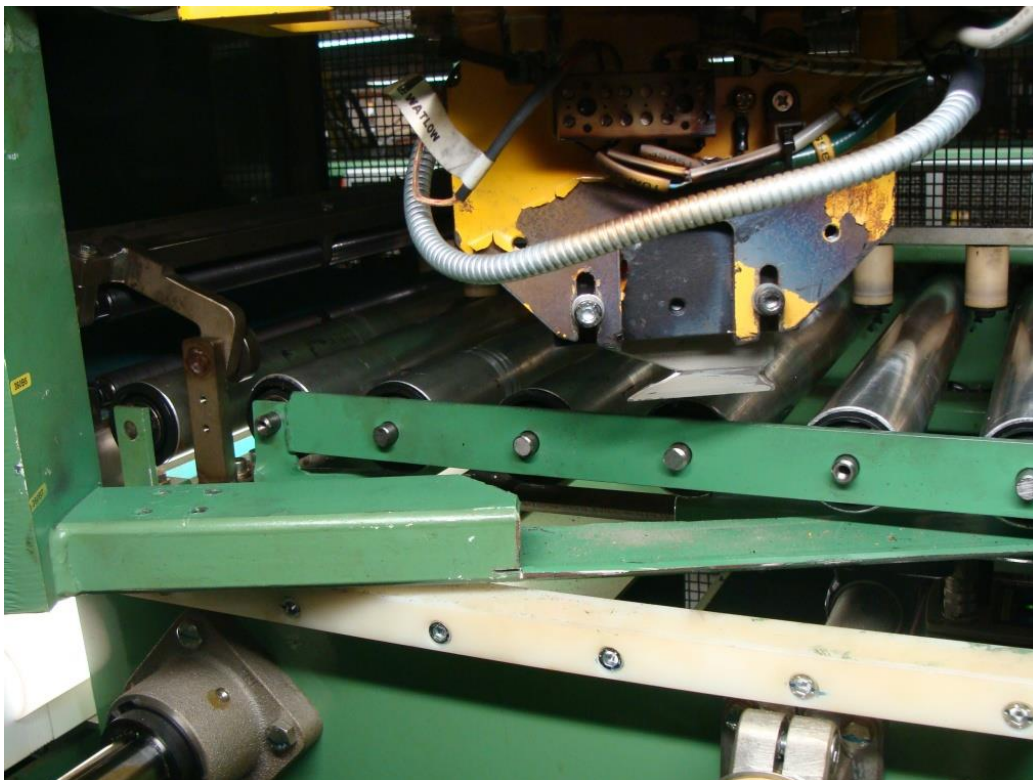
Kuva 13. Leikkuuterä

Terän muutoksilla on haettu parempaa materiaalin puhkaisukykyä ja huoltovälin pidentämistä sekä tietysti yleistä toimintavarmuutta. Terän teroitussyvyyttä on lisätty 1,5mm:stä 3mm:iin. Tämä muutos auttaa ennen kaikkea vahvojen voiden leikkaamiseen, mihin on ajettu reunanauha eli stripsi. Terän muotoa on muutettu niin, että terä puhkaisisi materiaalin paremmin. Terät pinnoitetaan nykyisin TEFLON AR-120 pinnoitteella, mikä estää kumin tarttumisen terän pintaan. Kumin kiinni palaminen terään aiheuttaa huonon leikkuujäljen. Terää on myös suurennettu. Tämä muutos sallii suuremmat materiaaliheitot leveydeltä, koska leikkuumatkan ei tarvitse olla niin tarkka.

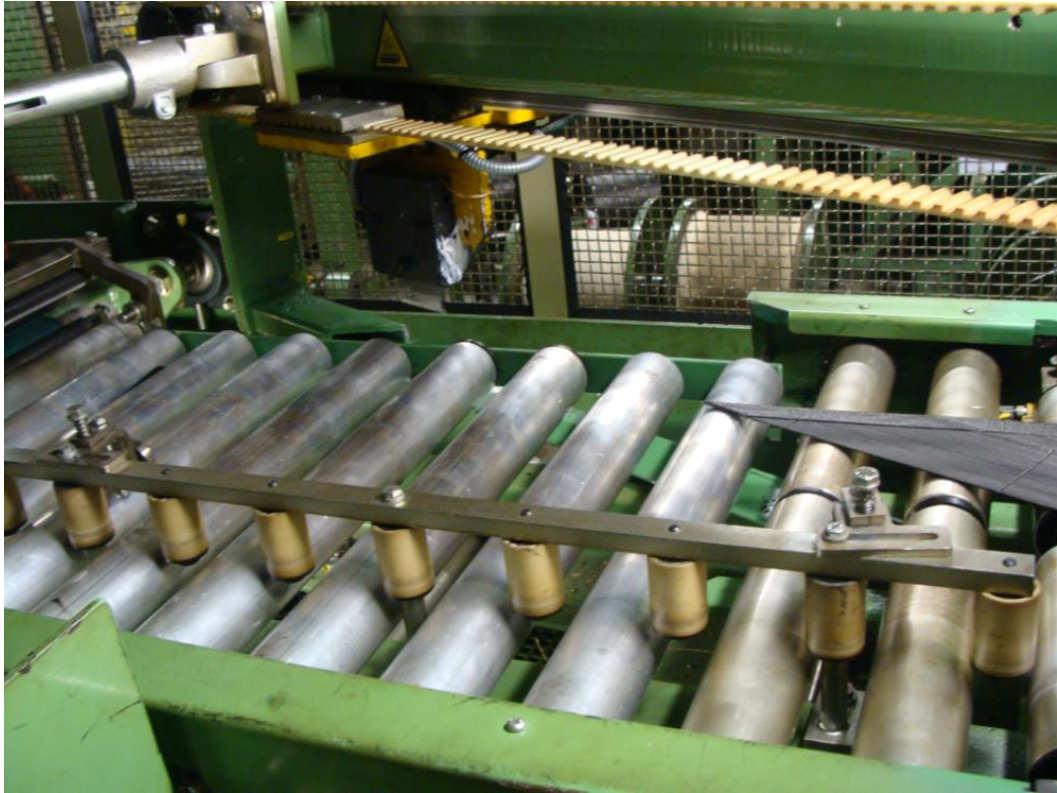
Kuva 14. Kuljetinrullat

Leikkuuympäristöstä on pyritty minimoimaan kaikki sellaiset mekaaniset osat, mihin materiaali voi tarttua pituusmittauksen aikana. Leikkuuympäristöstä on poistettu esim. vasteen ympärillä olevat reunapellit, sormipainimet ja kiinteä vaste. Vaste on korvattu laakeroidulla rullalla, mikä koostuu kolmesta osasta. Kuljetin on jaettu osiin, millä aikaan saadaan oikea-aikainen veto materiaalille pituusmittauksen ja siirron aikana. Leikkurin ympärillä olevat kuljetinrullat on valmistettu kahdesta osasta ja ne ovat kaikki

vetäviä rullia. Tällä tavoin toteutettuna samalla akselilla sijaitsevia rullia pystytään pyörittämään eriaikaisesti.
